大石南小学校 通学路安全マップ

令和6年2月29日 更新

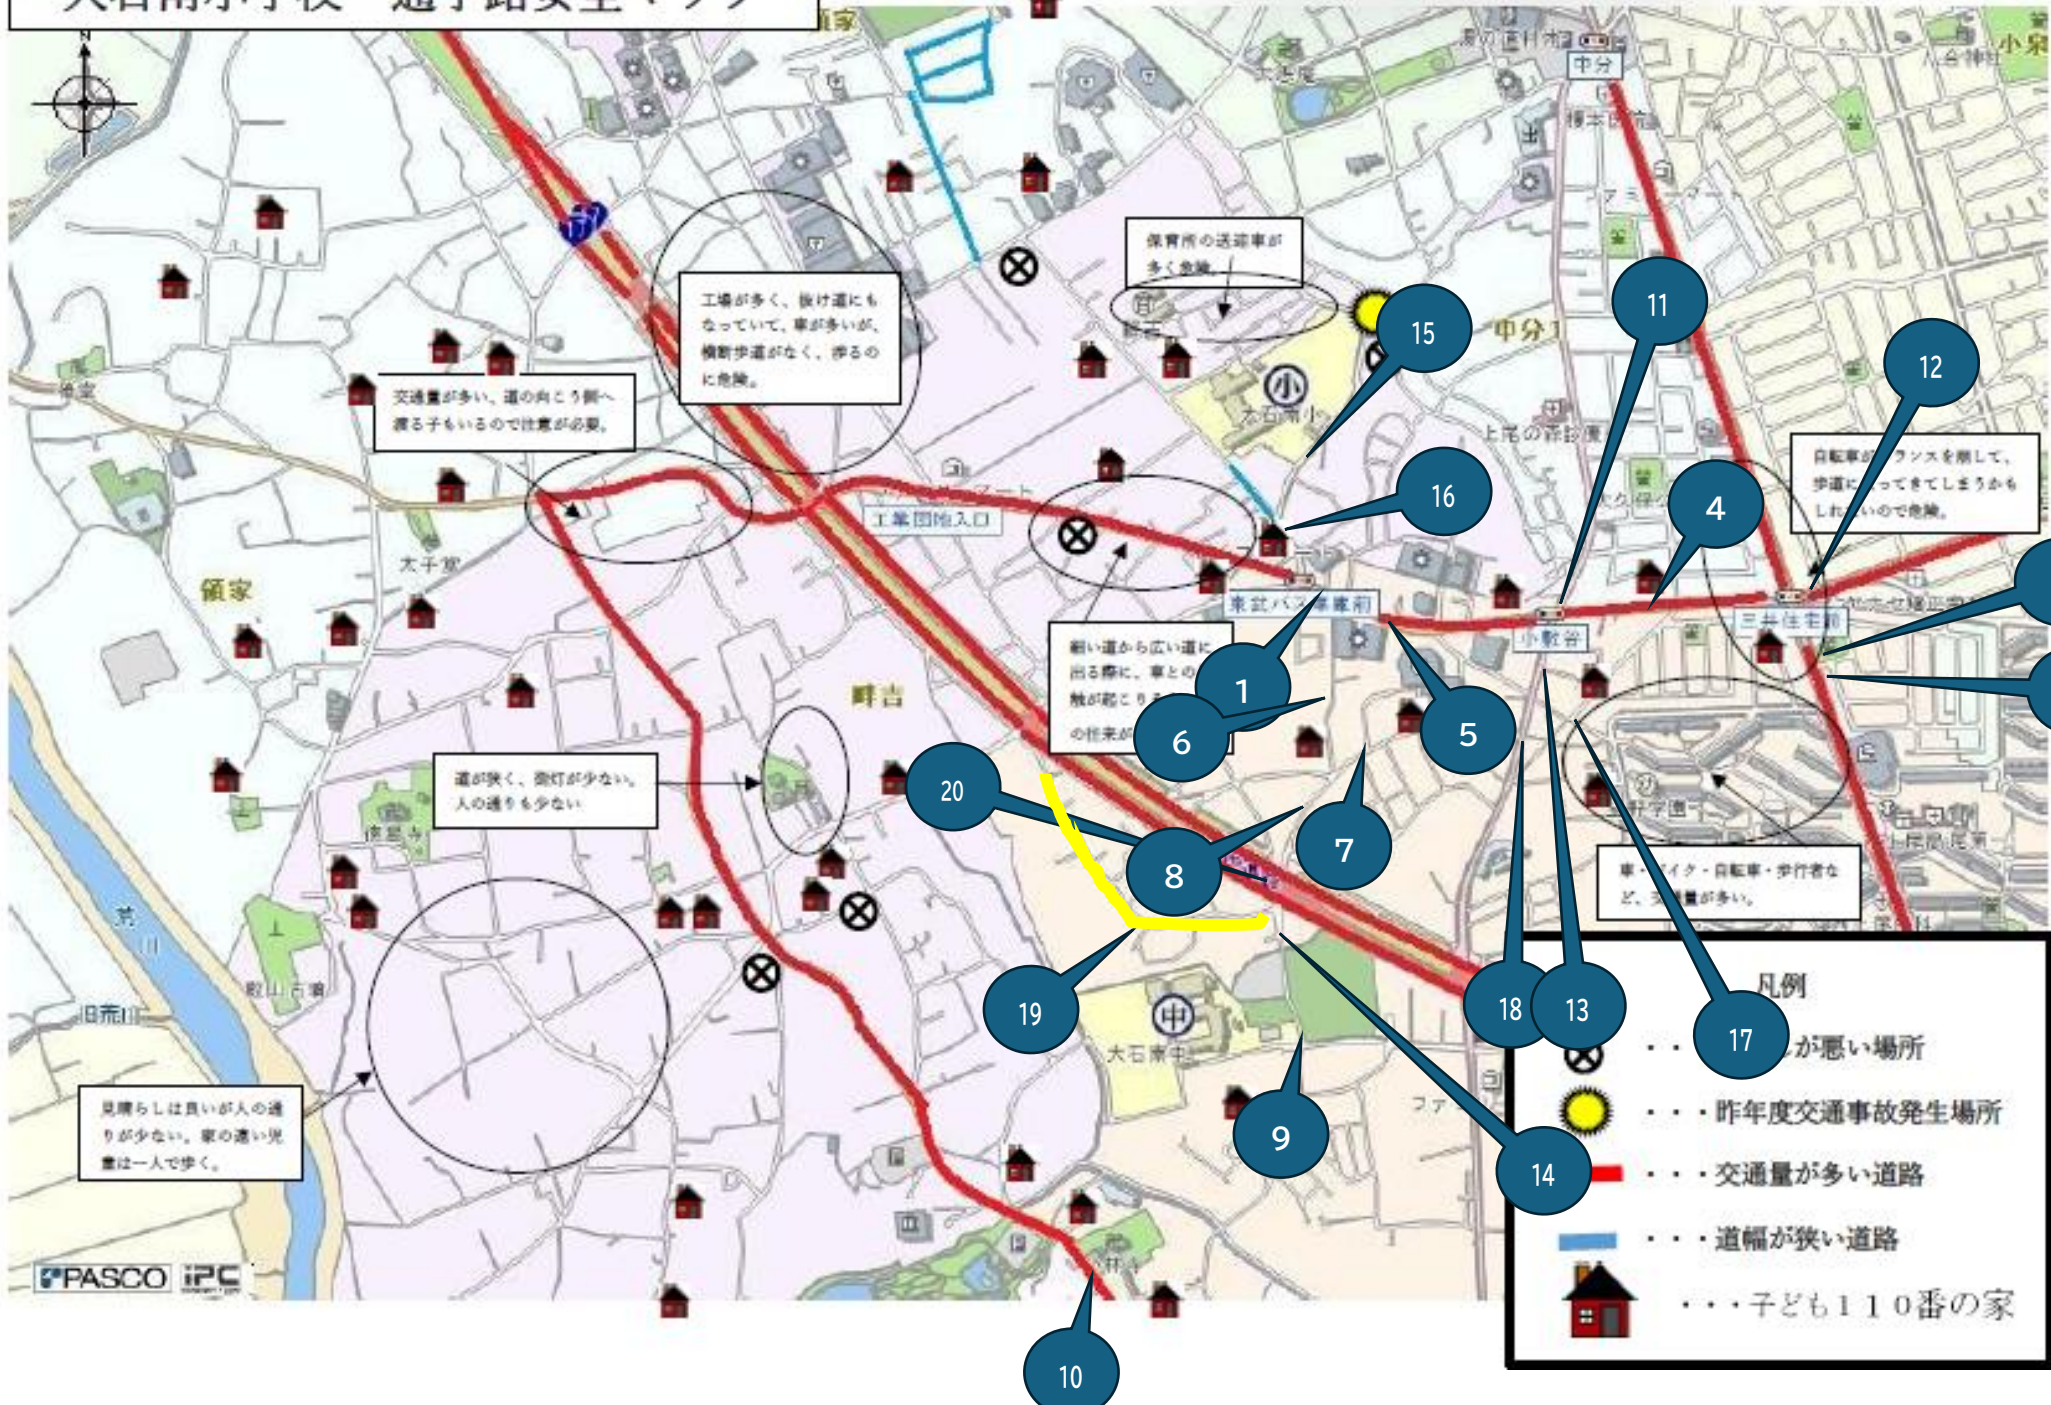
①歩道を大石南小に向かって、自転車が走行する。

横断歩道手前の植木が死角となり、自転車が向かってくるのが見えない。

三井住宅方面に向かって、歩き出したいのに、自転車が進路をふさいでいるため、歩き始められない。

横断歩道付近の道路が狭く、車通りが多く危険。

団地班、小敷谷班が合流するため、混雑に注意。道路にはみ出しやすい。

⑤細い道や駐車場から広い道に出てくる自動車が危ない。路側帯が狭い。自転車もスピード速く、無理やり通行してくる時がある。道路に穴が空いているうえに、路面もぼこぼこしている。道路のアスファルトがはがれていて、砂利になっている。垣根が歩道側にせり出しており、歩道が狭くなっている。

①～④の道 交通量も多く、歩道が狭い。行違う人をよけるときに、道路に子供が飛び出してしまう。バス停で待つ人と自転車が多い。

バス停横を通るのが、歩道と道路の幅が狭く、危険。歩道も狭いため、自転車が来ると、不安。

③サニータウン内へ向かう曲がり角。公園の壁が死角となり、自動車が来るところが見えにくい。

④ガードレールが無い。住宅の塀が高く、見通しが悪い。

⑥道が狭く、自動車の抜け道になっているため、自動車とのすれ違いが危ない。自動車約1台分の道幅しかなく、子供の避難するスペースがない。

工場と住宅の間は、建物の倒壊があった場合、通行できない可能性が出てくる。

⑦人通りが少ない。

⑧道幅が狭いわりに、自動車のスピードが速い。歩道がないため、自動車とのすれ違いが危ない。

⑨信号がない交差点。

⑩雨や地震の時の用水路の洪水が懸念。

⑪歩道に近づいて曲がる自動車が多い。信号待ちは、信号よりかなり手前で待機することになる。

⑫交通量が多い。自動車のまきこみに注意。

⑬三井サニータウン C 地区公園から住宅街に入る道路前、自動車が出てくるので、要注意。

⑭下り坂と上り坂の谷の部分で、大雨の際に、水はけが悪く、よく冠水している。中学生との登校時間が重なるため、道が混みやすい。

⑮看板がめくれているので、子供の頭にあたる恐れがある。

⑯セイコーマートから自動車が飛び出してくる。

⑰2024年4月20時頃、成人男性同士の暴行事件があった。警察へは通報されたが、その後の処置は不明。

旗振りになっている信号。下校時、特に車側が信号を見落とし、信号無視をする自動車が何件かある。

⑱の道 自動車 2 台がギリギリ通れる道幅だが、スピードを出す自動車が多い。抜け道で通る自動車が多い。カーブがあり、歩行者からも見えにくい。

⑳交通量が多い道路。横断歩道も距離が長い。
