# 大石南小学校 通学路安全マップ

令和7年10月15日更新

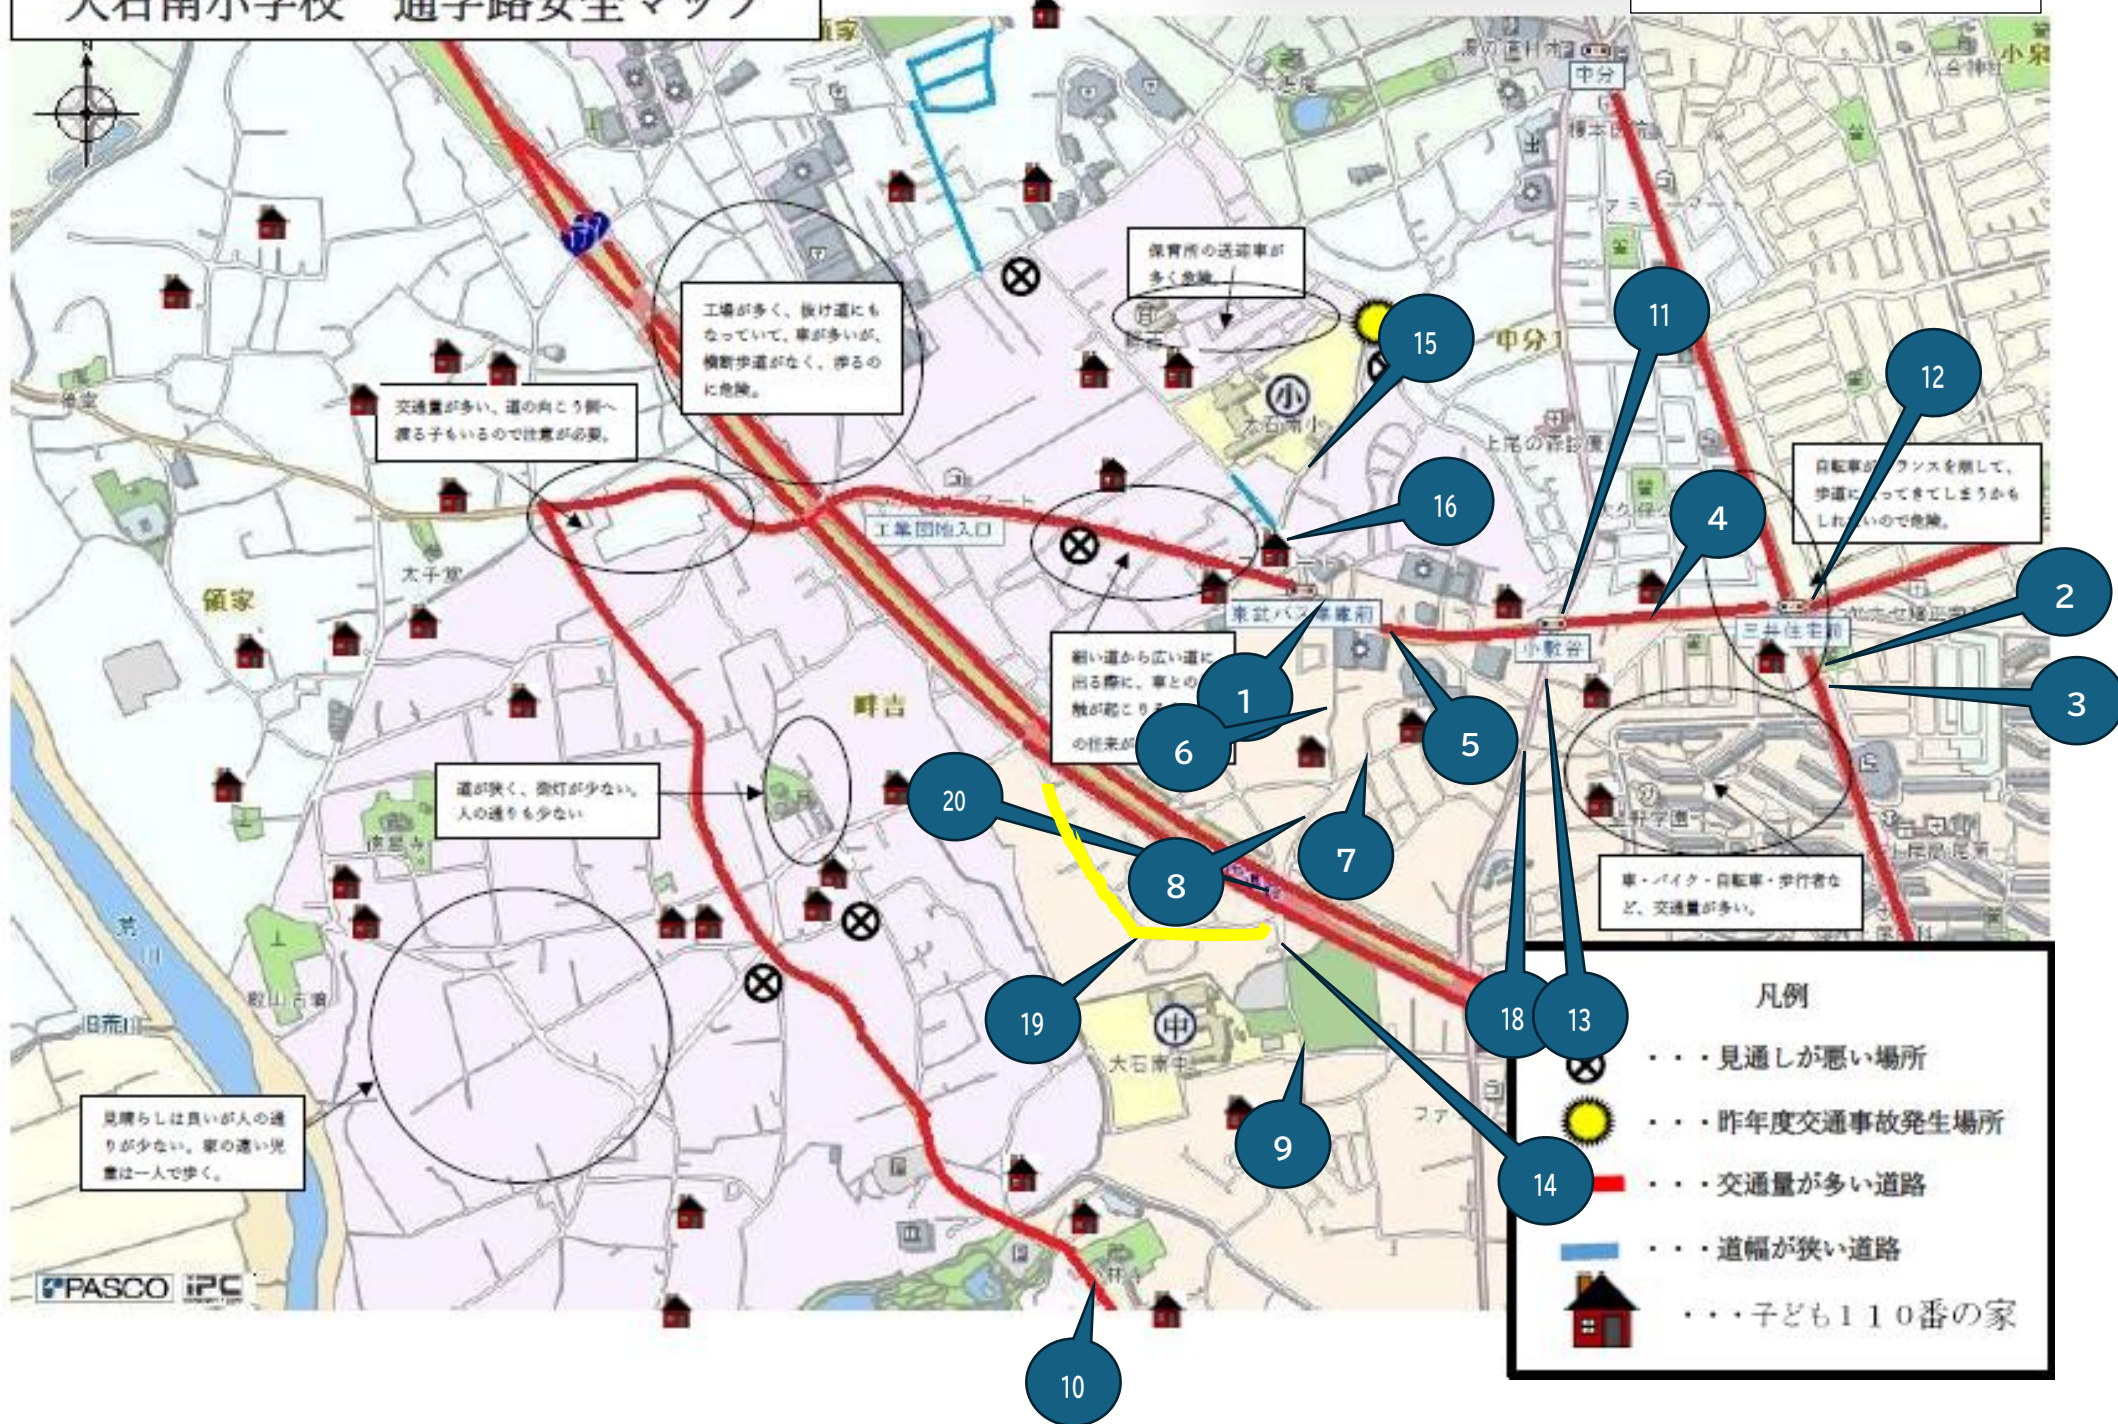
①歩道を大石南小に向かって、自転車が走行する。

横断歩道手前の植木が死角となり、自転車が向かってるのが見えない。

三井住宅方面に向かって、歩き出したいのに、自転車が進路をふさいでいるため、歩き始められない。

横断歩道付近の道路が狭く、車通りが多く危険。

団地班、小敷谷班が合流するため、混雑に注意。道路にはみ出しやすい。

(東武車庫側の歩道)ガードレールが途中でなくなり、車線をふんでいる車がいた。細い道がさらに細くなり、子供と車がギリギリで通るのに、大変そうであり、危険であった。

①～④の道 交通量も多く、歩道が狭い。行違う人をよけるときに、道路に子供が飛び出してしまう。バス停で待つ人と自転車がが多い。

バス停横を通るのが、歩道と道路の幅が狭く、危険。歩道も狭いため、自転車が来ると、不安。

③サニータウン内へ向かう曲がり角。公園の壁が死角となり、自動車が来るところが見えにくい。

④ガードレールが無い。住宅の塀が高く、見通しが悪い。

⑤細い道や駐車場から広い道に出てくる自動車が危ない。路側帯が狭い。自転車もスピード速く、無理やり通行してくる時がある。道路に穴が空いているうえに、路面もぼこぼこしている。道路のアスファルトがはがれていて、砂利になっている。垣根が歩道側にせり出しており、歩道が狭くなっている。

⑥道が狭く、自動車の抜け道になっているため、自動車とのすれ違いが危ない。自動車約1台分の道幅しかなく、子供の避難するスペースがない。

工場と住宅の間は、建物の倒壊があった場合、通行できない可能性が出てくる。

⑦人通りが少ない。

⑧道幅が狭いわりに、自動車のスピードが速い。歩道がないため、自動車とのすれ違いが危ない。

⑨信号がない交差点。

⑩雨や地震の時の用水路の洪水が懸念。

⑪歩道に近づいて曲がる自動車が多い。信号待ちは、信号よりかなり手前で待機することになる。

⑫交通量が多い。自動車のまきこみに注意。

⑬三井サニータウン C 地区公園から住宅街に入る道路前、自動車が出てくるので、要注意。

⑭下り坂と上り坂の谷の部分で、大雨の際に、水はけが悪く、よく冠水している。中学生との登校時間が重なるため、道が混みやすい。

⑮看板がめくれているので、子供の頭にあたる恐れがある。

⑯セイコーマートから自動車が飛び出してくる。

⑰旗振りになっている信号。下校時、特に車側が信号を見落とし、信号無視をする自動車が何件がある。

⑱の道 自動車 2 台がギリギリ通れる道幅だが、スピードを出す自動車が多い。抜け道で通る自動車が多い。カーブがあり、歩行者からも見えにくい。

⑳交通量が多い道路。横断歩道も距離が長い。
