大石北小学校通学路安全マップ 令和6年2月14日更新

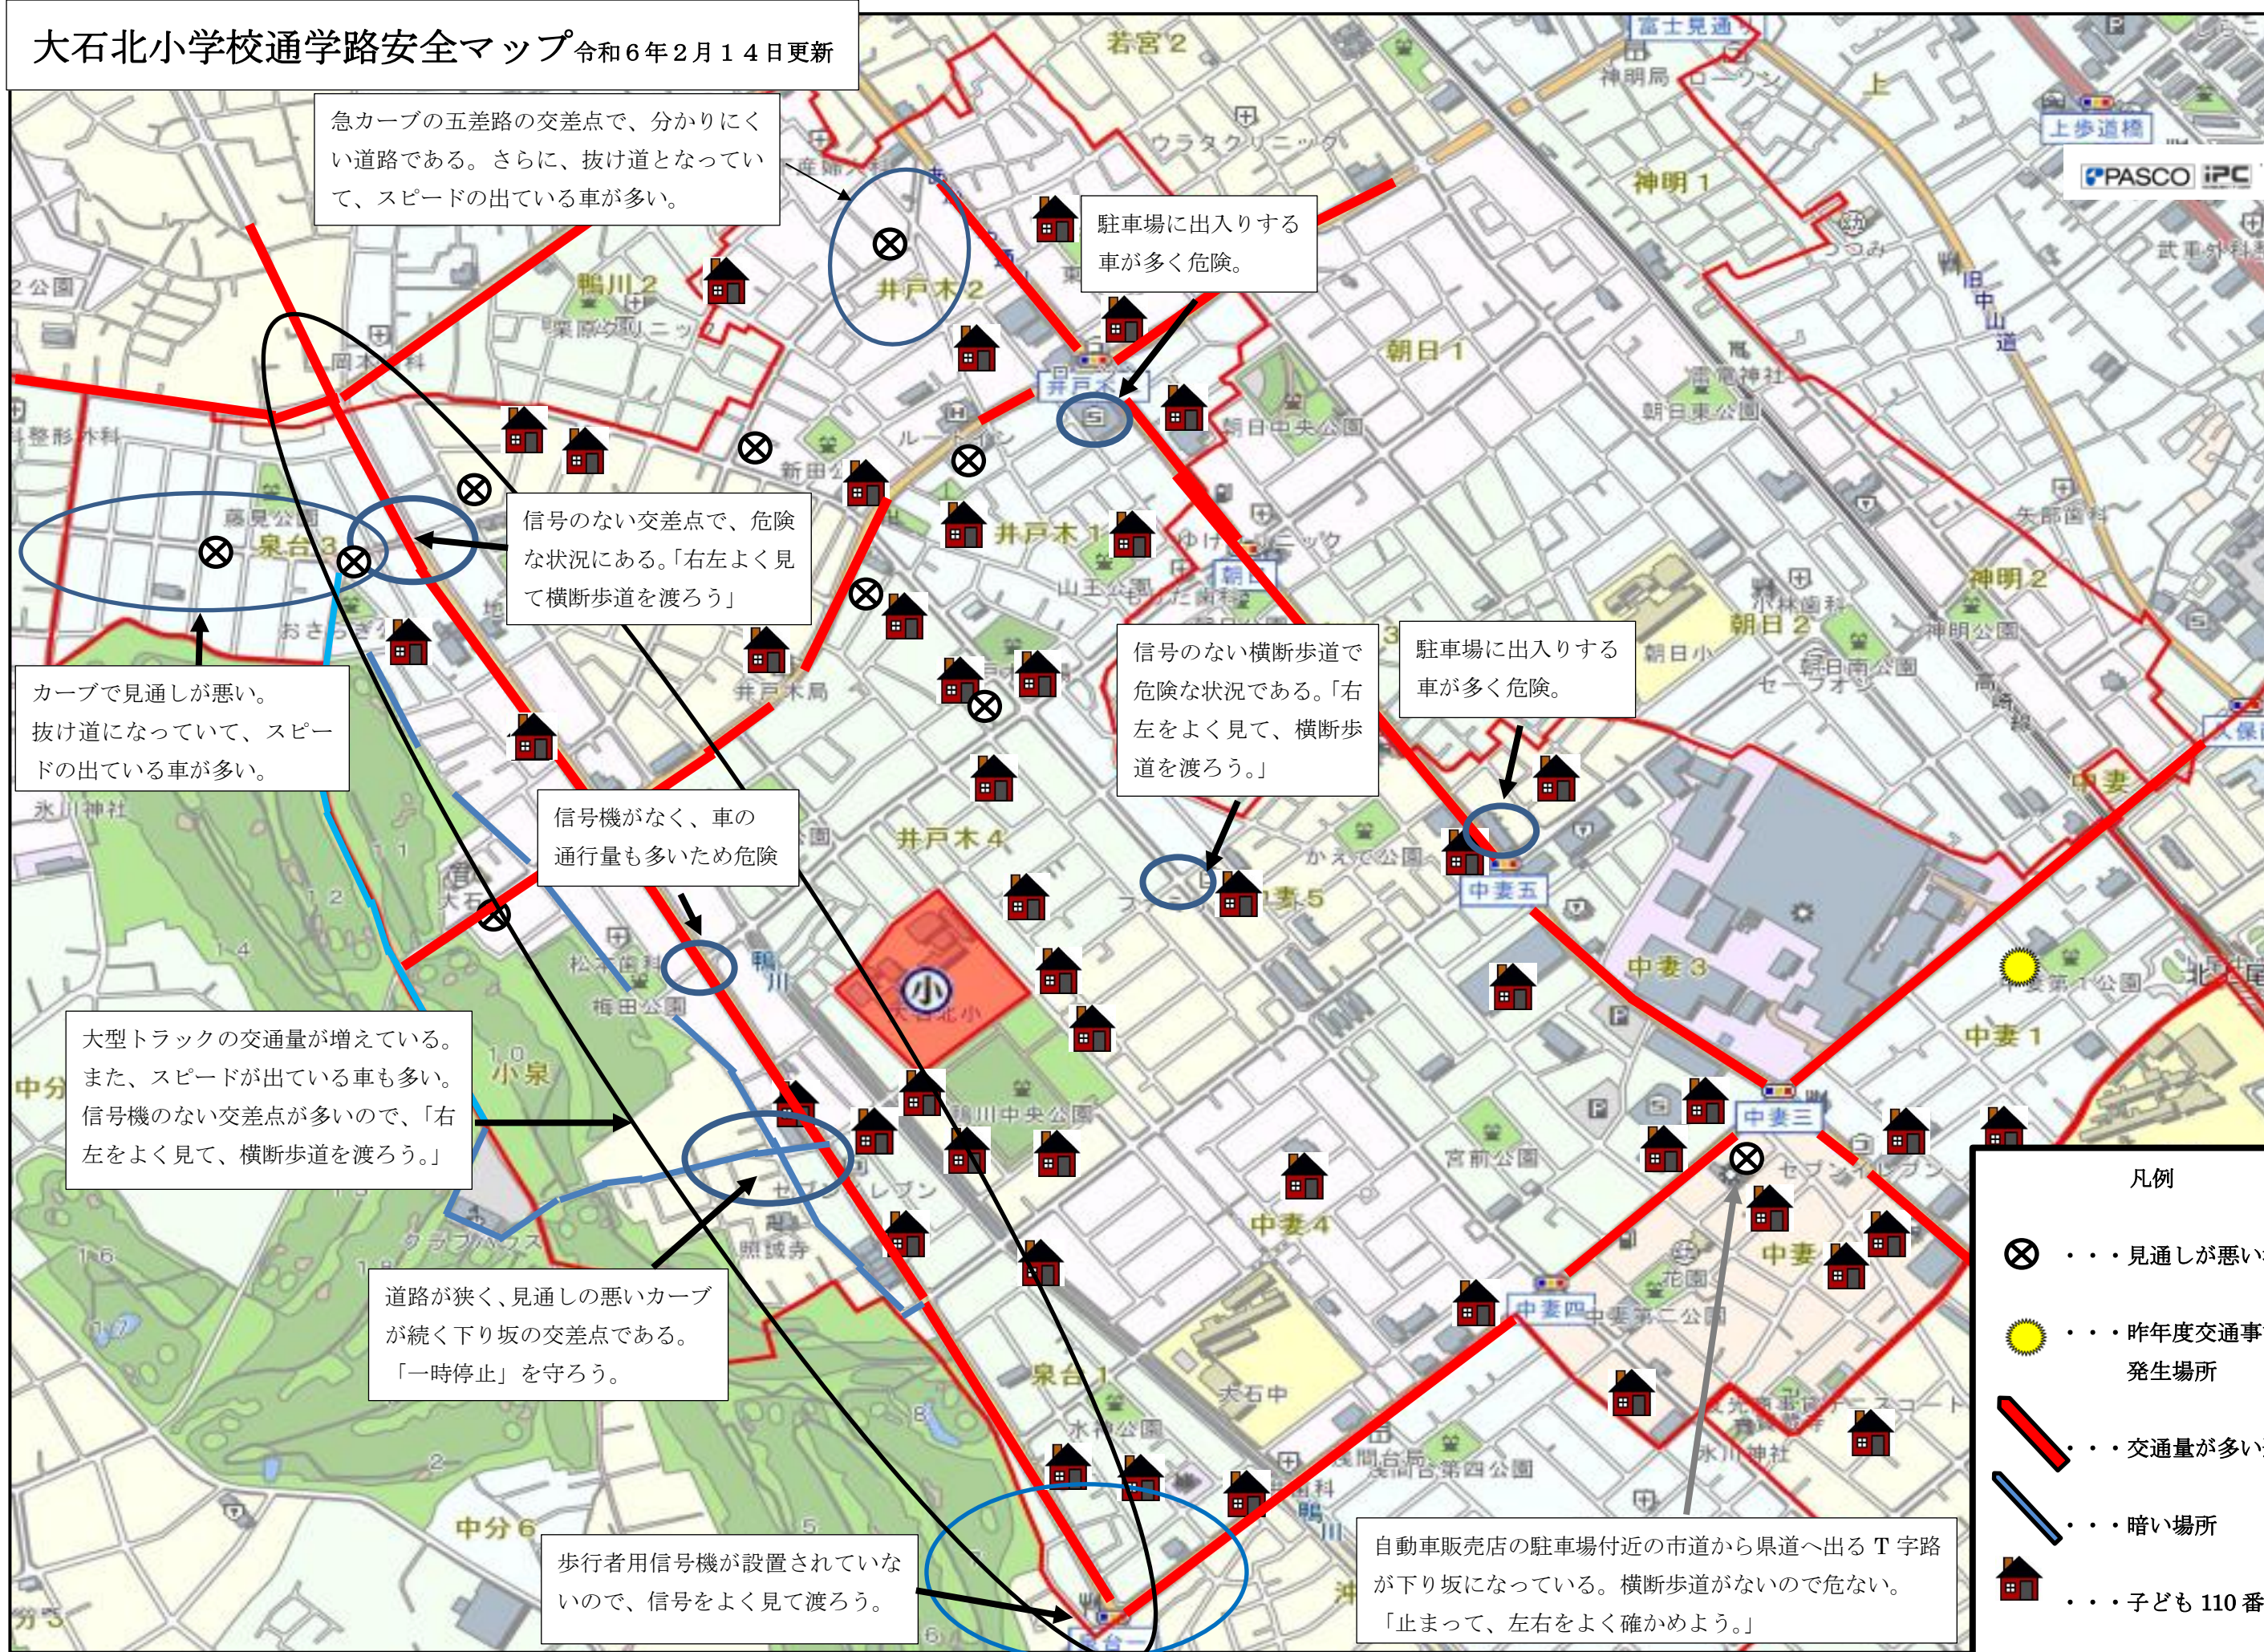
急カーブの五差路の交差点で、分かりにくい道路である。さらに、抜け道となっていて、スピードの出ている車が多い。

駐車場に出入りする車が多く危険。

信号のない交差点で、危険な状況にある。「右左よく見て横断歩道を渡ろう」

信号のない横断歩道で危険な状況である。「右左をよく見て、横断歩道を渡ろう。」

カーブで見通しが悪い。抜け道になっていて、スピードの出ている車が多い。

信号機がなく、車の通行量も多いため危険

大型トラックの交通量が増えている。また、スピードが出ている車も多い。信号機のない交差点が多いので、「右左をよく見て、横断歩道を渡ろう。」

道路が狭く、見通しの悪いカーブが続く下り坂の交差点である。「一時停止」を守ろう。

歩行者用信号機が設置されていないので、信号をよく見て渡ろう。

自動車販売店の駐車場付近の市道から県道へ出る T 字路が下り坂になっている。横断歩道がないので危ない。「止まって、左右をよく確かめよう。」
