# 上尾小学校 通学路安全マップ

令和6年1月10日 更新

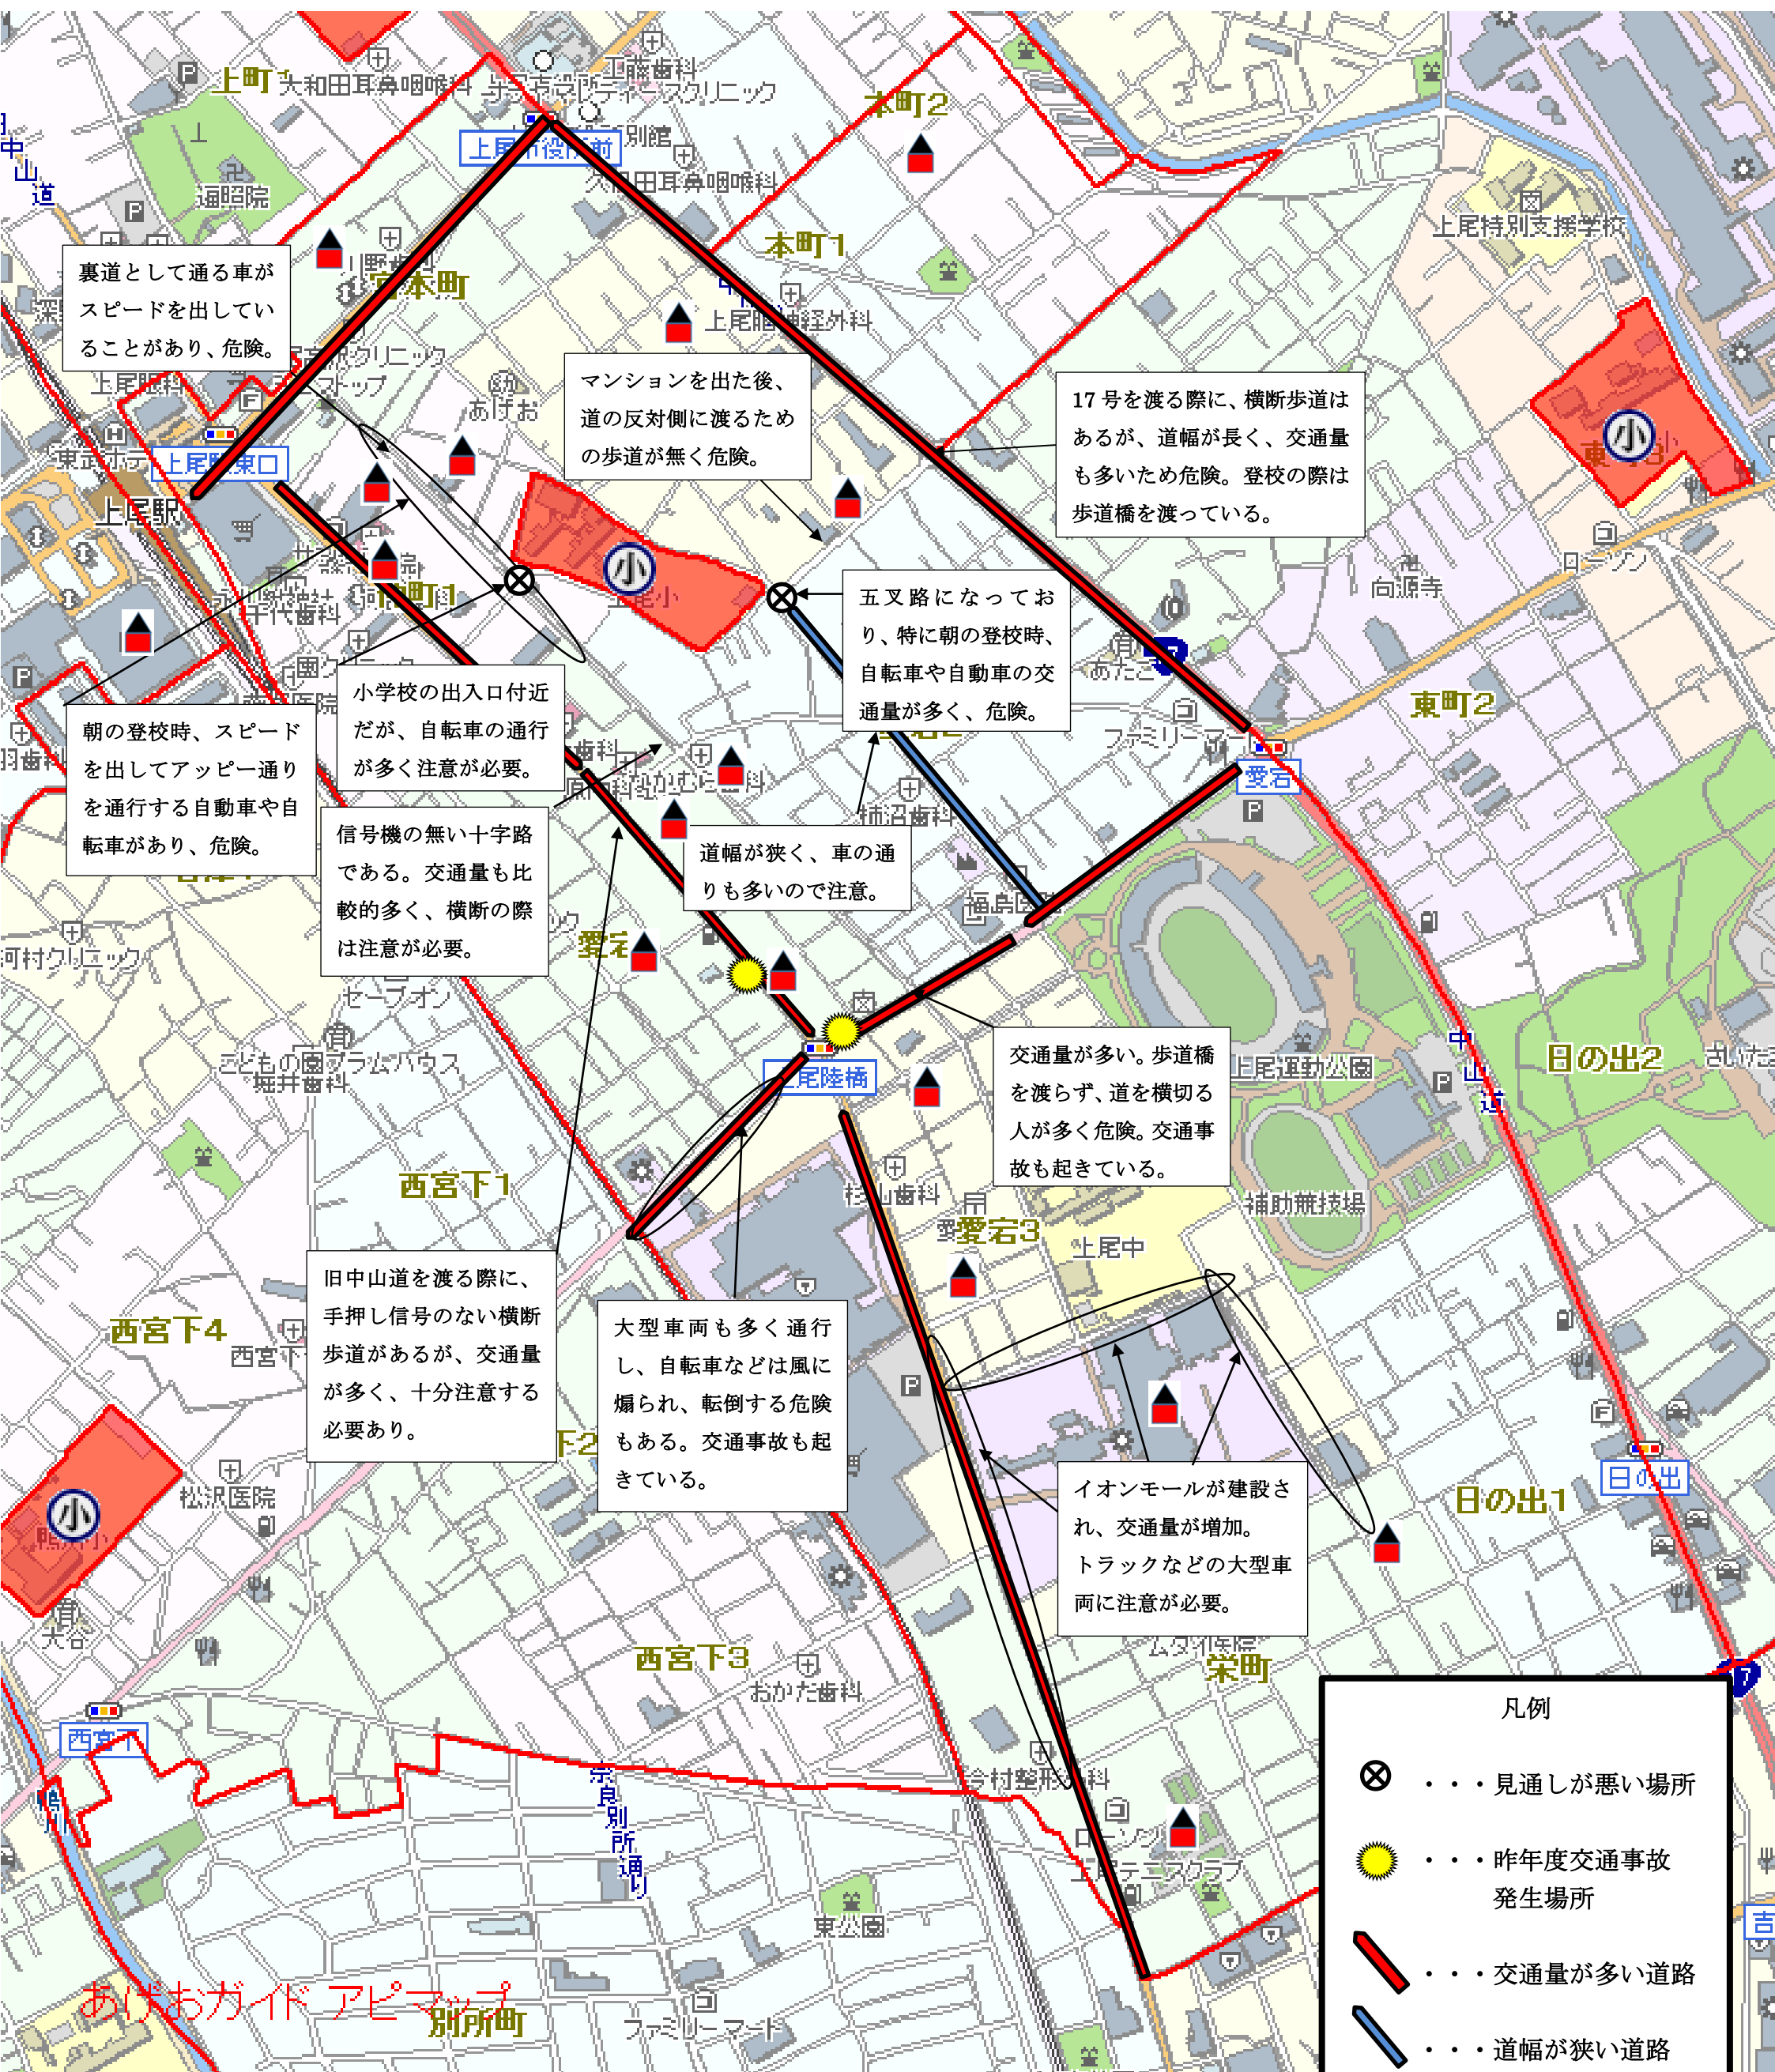
裏道として通る車がスピードを出していることがあり、危険。

マンションを出た後、道の反対側に渡るための歩道が無く危険。

17号を渡る際に、横断歩道はあるが、道幅が長く、交通量も多いため危険。登校の際は歩道橋を渡っている。

五叉路になっており、特に朝の登校時、自転車や自動車の交通量が多く、危険。

朝の登校時、スピードを出してアッピー通りを通行する自動車や自転車があり、危険。

小学校の出入口付近だが、自転車の通行が多く注意が必要。

道幅が狭く、車の通も多いので注意。

信号機の無い十字路である。交通量も比較的多く、横断の際は注意が必要。

交通量が多い。歩道橋を渡らず、道を横切る人が多く危険。交通事故も起きている。

旧中山道を渡る際に、手押し信号のない横断歩道があるが、交通量が多く、十分注意する必要あり。

大型車両も多く通行し、自転車などは風に煽られ、転倒する危険もある。交通事故も起きている。

イオンモールが建設され、交通量が増加。トラックなどの大型車両に注意が必要。
