# 東小学校 通学路安全マップ

令和8年2月27日(金)更新

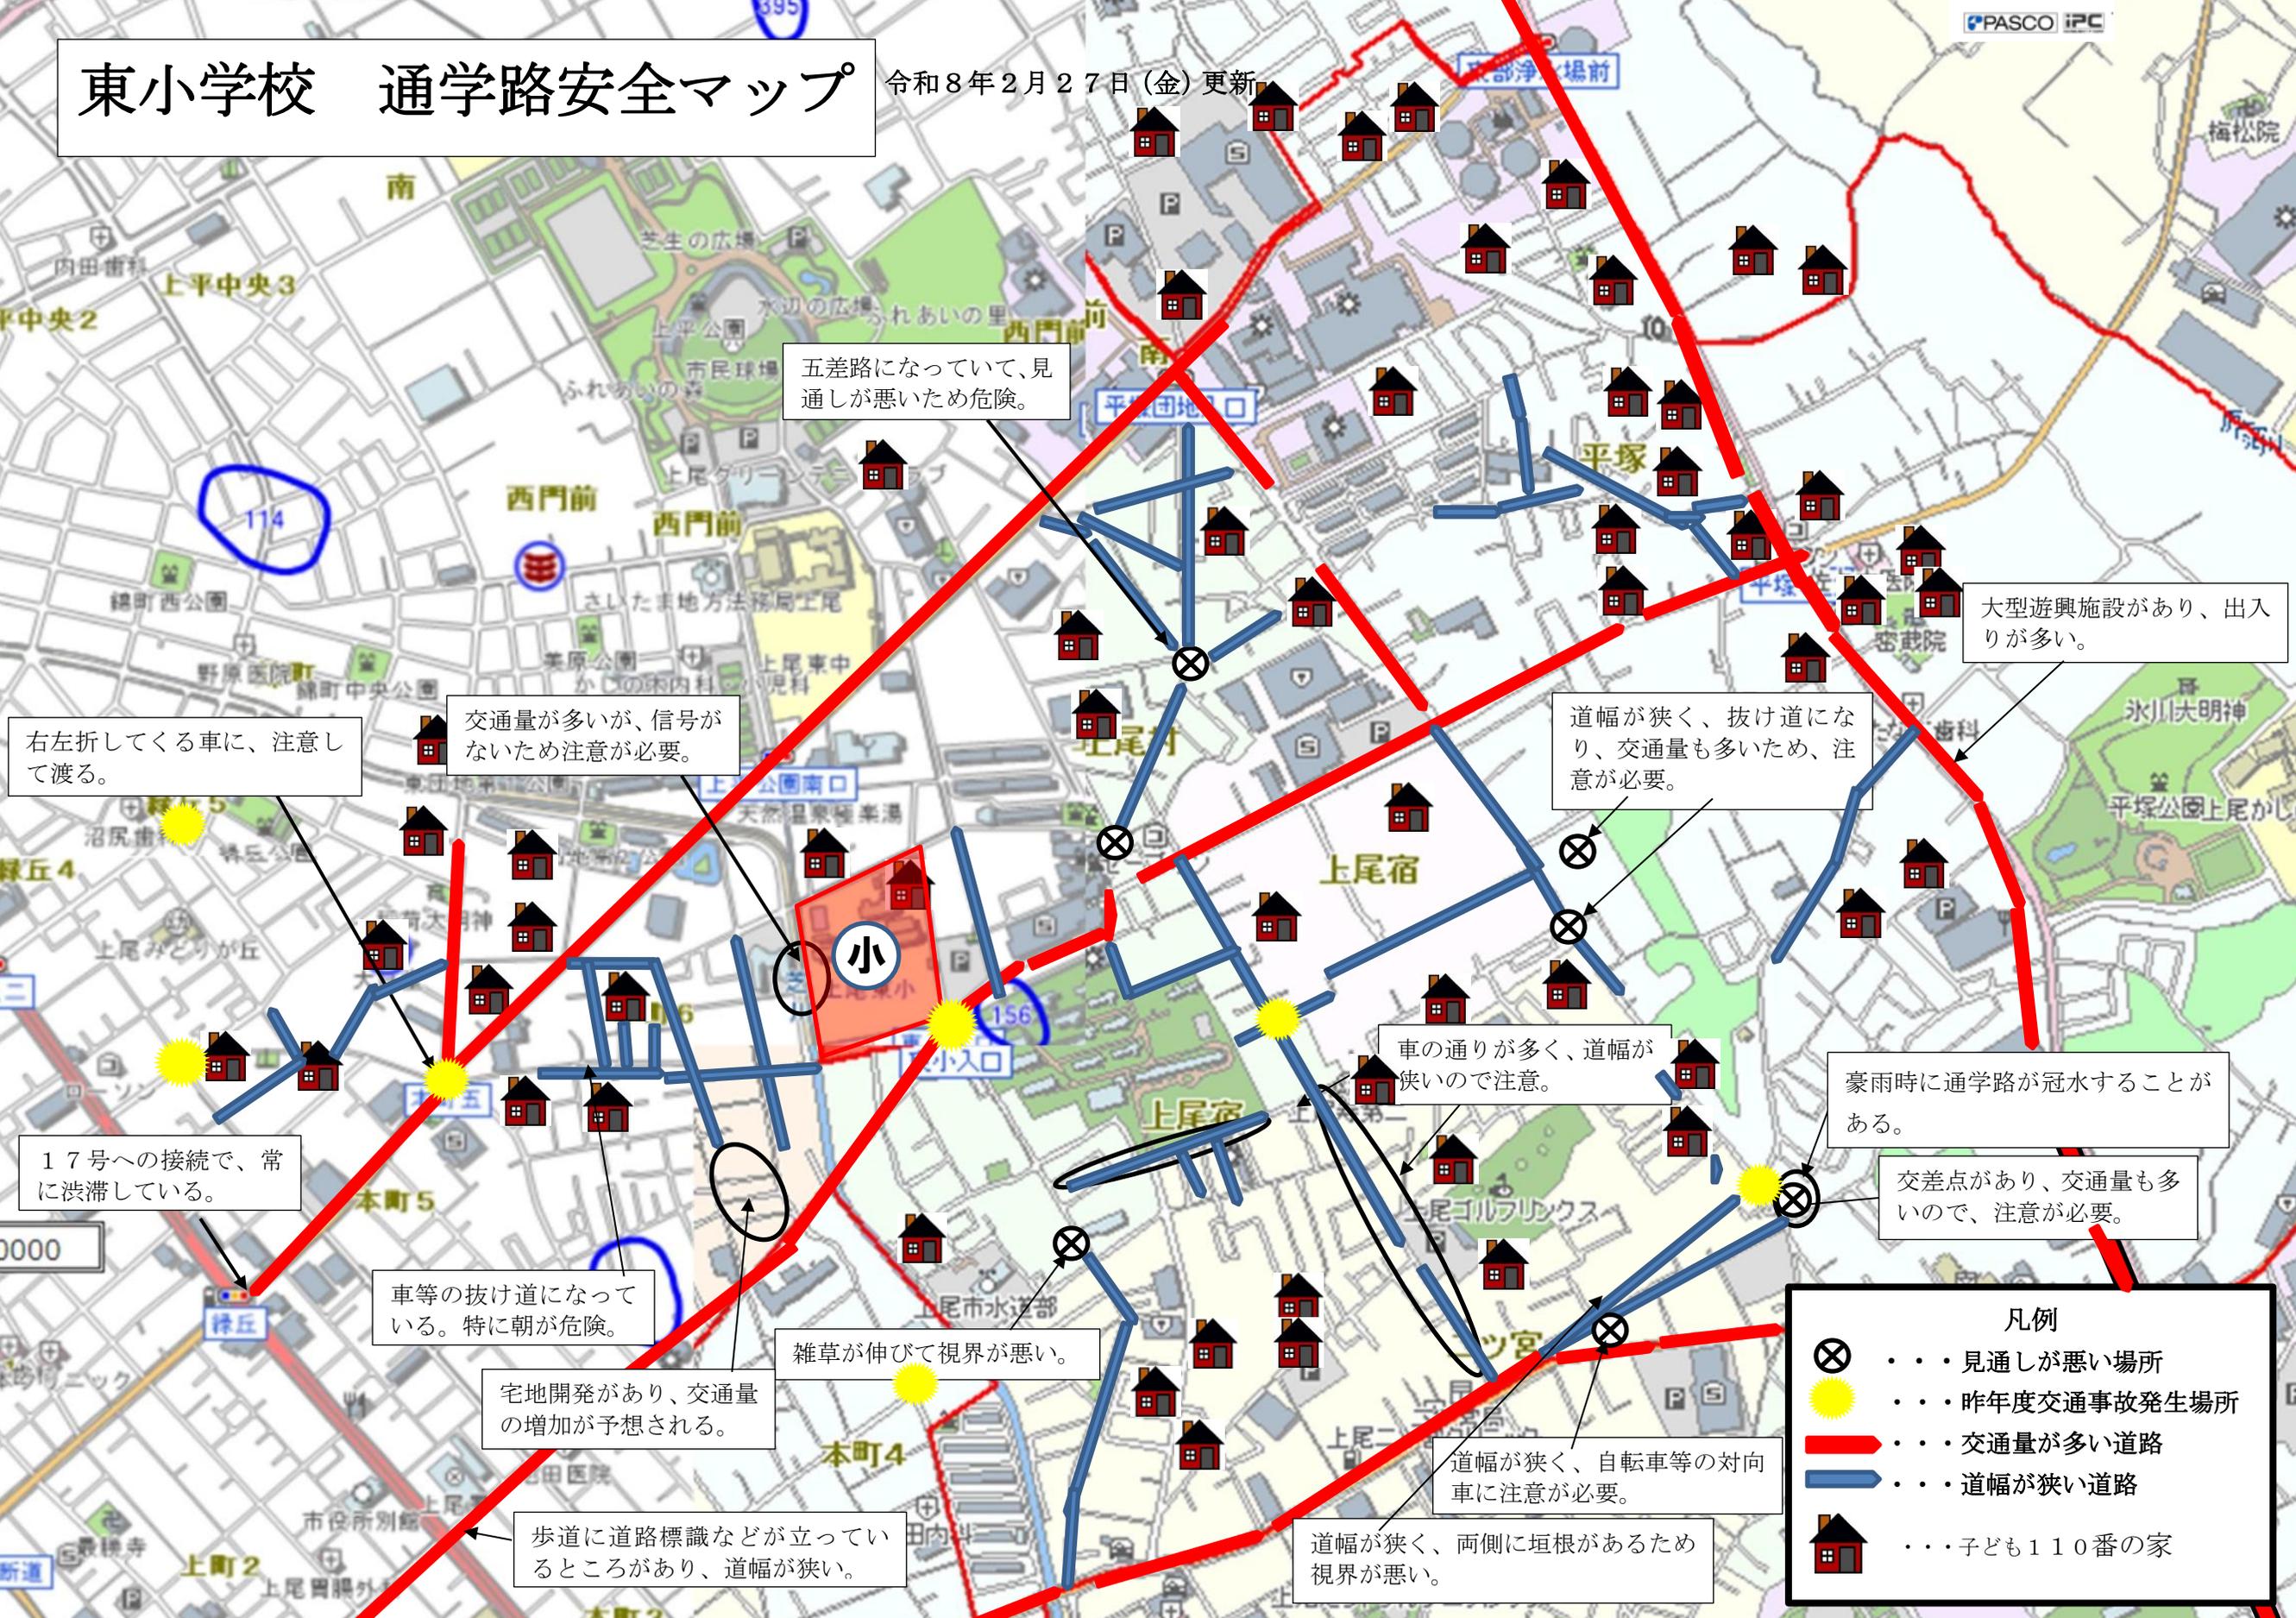
右左折してくる車に、注意して渡る。

交通量が多いが、信号がないため注意が必要。

五差路になっていて、見通しが悪いので危険。

道幅が狭く、抜け道になり、交通量も多いため、注意が必要。

大型遊興施設があり、出入りが多い。

17号への接続で、常に渋滞している。

車等の抜け道になっている。特に朝が危険。

雑草が伸びて視界が悪い。

宅地開発があり、交通量の増加が予想される。

歩道に道路標識などが立っているところがあり、道幅が狭い。

車の通りが多く、道幅が狭いので注意。

豪雨時に通学路が冠水することがある。

交差点があり、交通量も多いので、注意が必要。

道幅が狭く、両側に垣根があるため視界が悪い。
